DOSSIER: DB05-0561 B

INVENTAIRE AMIANTE (CONFIDENTIEL)

29 mars 2005

Crèche Communale 'Gilson'
Chaussée de la Hulpe 342
B-1170 Watermael-Boitsfort

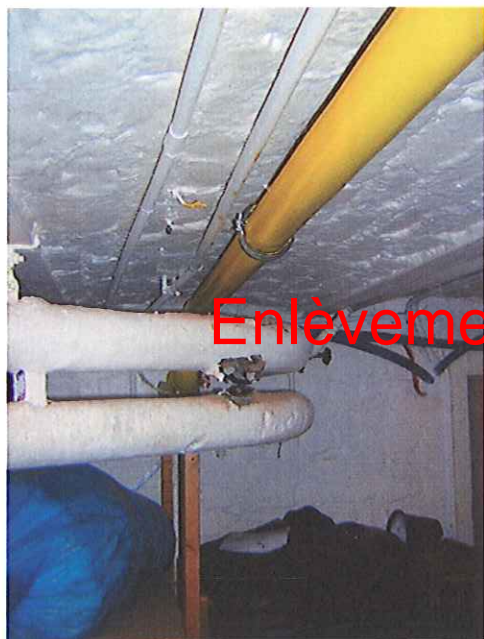
Emplacement et photo	Matériau	Etat du matériau 21-03-2005	Gestion du risque
<p>Cave Calorifuge</p>

<p>Plâtre (catégorie I – amiante non lié)</p> <p><i>Voir rapport d'analyse RB05- 0460 ; Ref Lab: MB05-1973</i></p>	Endommagé	<ul style="list-style-type: none">▪ Enlèvement recommandé des calorifuges endommagés à court terme▪ Contrôle périodique de l'état
<p>Chaufferie et vide ventilée Calorifuge</p>

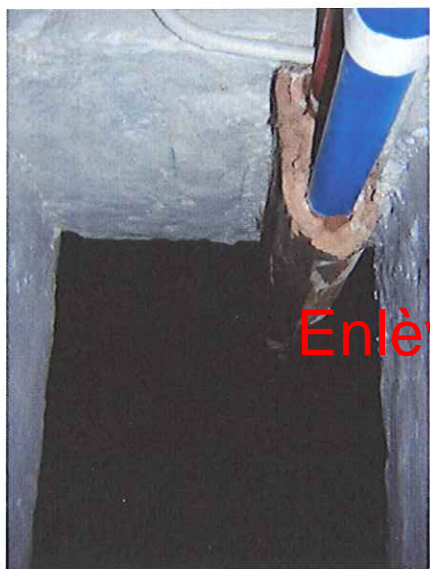
<p>Plâtre (catégorie I – amiante non lié)</p> <p><i>Voir rapport d'analyse RB05- 0460 ; Ref Lab: MB05-1974</i></p>	Endommagé	<ul style="list-style-type: none">▪ Enlèvement recommandé des calorifuges endommagés à court terme▪ Contrôle périodique de l'état

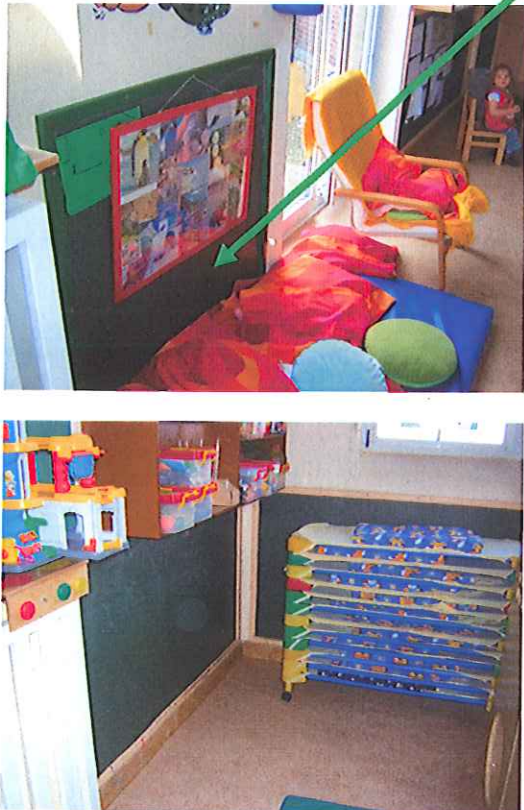
Emplacement et photo	Matériau	Etat du matériau 21-03-2005	Gestion du risque
<p data-bbox="193 338 520 398">Local de vie (REP) Tableau (vert) en fibrociment</p>

<p data-bbox="762 338 914 432">Fibrociment (catégorie II- amiante lié)</p> <p data-bbox="762 461 962 521"><i>Pas d'échantillonnage</i></p>	<p data-bbox="1007 338 1062 367">Bon</p>	<ul style="list-style-type: none"> <li data-bbox="1209 338 1409 461">▪ Aucune intervention dans l'immédiat. <li data-bbox="1209 465 1409 551">▪ Contrôle périodique de l'état

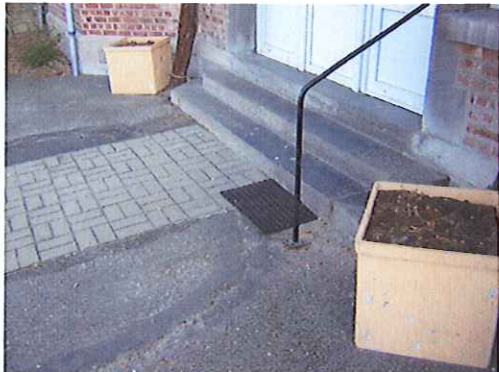
Emplacement et photo	Matériau	Etat du matériau 21 mars 2005	Gestion du risque
<p>Devant l'entrée Jardinières en fibrociment</p>

<p>Amiante-ciment (catégorie II- amiante lié)</p> <p><i>Pas d'échantillonnage</i></p>	<p>Bon</p>	<ul style="list-style-type: none">▪ Aucune intervention dans l'immédiat.▪ Contrôle périodique de l'état

Enlèvement immédiat

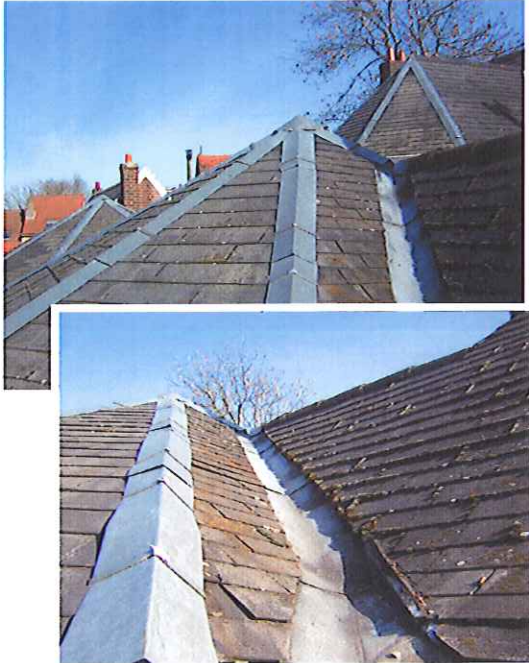
Emplacement et photo	Matériau	Etat du matériau 21 mars 2005	Gestion du risque
<p>Toiture Ardoises en fibrociment</p>

<p>Amiante-ciment (catégorie II- amiante lié)</p> <p><i>Voir rapport d'analyse RB05- 0460 ; Ref Lab: MB05-1975</i></p>	<p>Bon</p>	<ul style="list-style-type: none"> ▪ Aucune intervention dans l'immédiat. ▪ Contrôle périodique de l'état

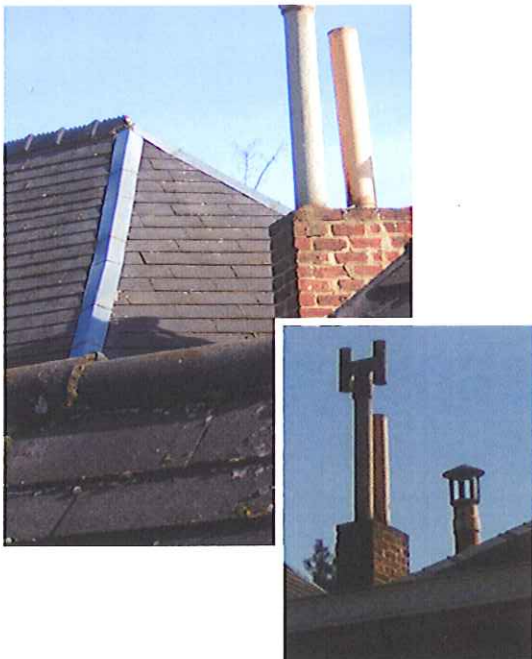
Emplacement et photo	Matériau	Etat du matériau 21 mars 2005	Gestion du risque
<p>Toit Cheminées + buses d'aération</p>

<p>Amiante-ciment (catégorie II- amiante lié)</p> <p><i>Pas d'échantillonnage</i></p>	<p>Bon</p>	<ul style="list-style-type: none"> ▪ Aucune intervention dans l'immédiat. ▪ Contrôle périodique de l'état
